Boletín Técnico 21: Clip de retención del perno de la bisagra inferior del cuadro

Marzo 2020

Productos afectados: Gocycle GX 890000-892500 and GXi 915536-915571, 915577, 915585, 915588, 915590, 915591, 915616, 915618, 915627-915894

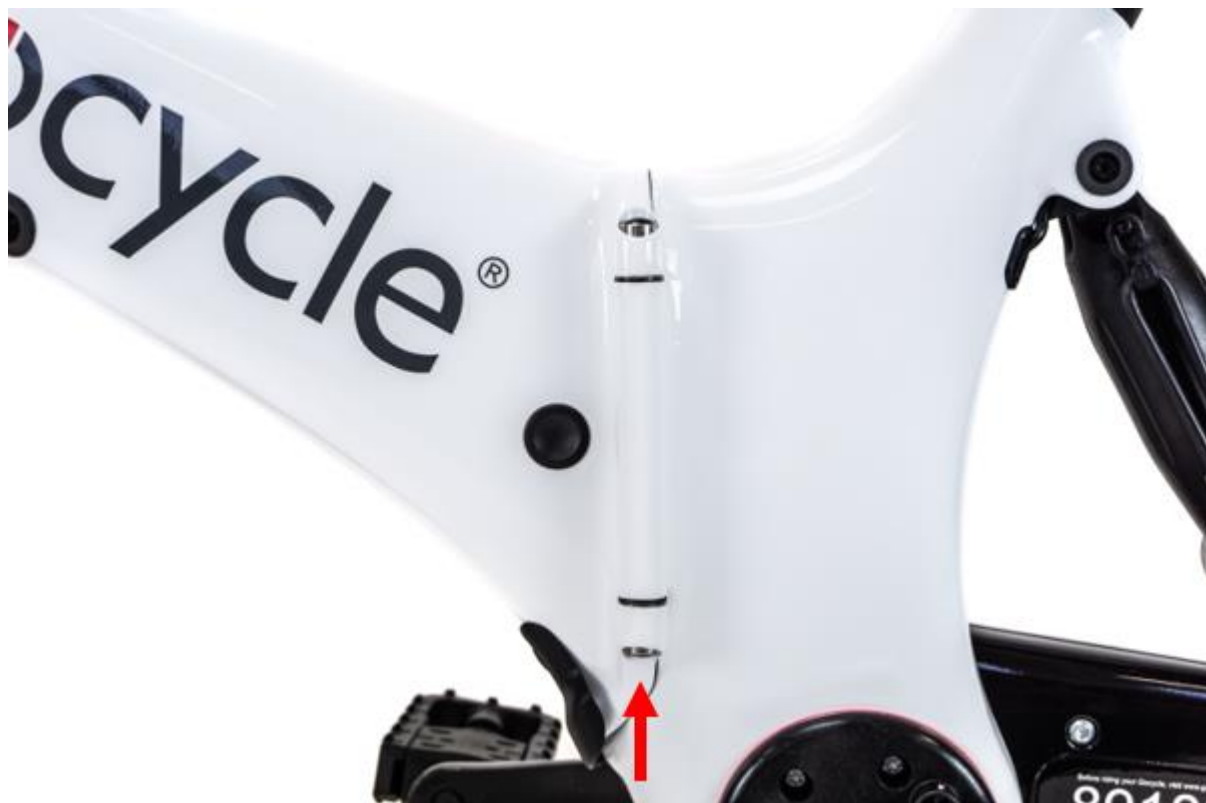
El perno de la bisagra inferior del cuadro puede aflojarse, romperse o caerse, lo que podría reducir la vida útil de la bisagra del cuadro y provocar daños en el cuadro durante el plegado.

Ubicación del perno de la bisagra inferior del cuadro

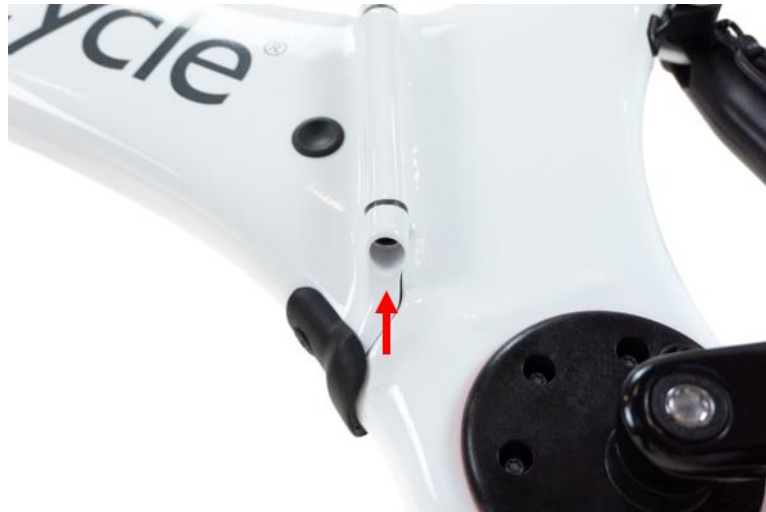
Perno perdido – No OK

Inspeccione su Gocycle para ver si falta el perno de la bisagra inferior del cuadro. Si falta el perno, no utilice su Gocycle y tenga mucho cuidado al plegar su Gocycle, levantarla, moverla o empaquetarla. Por favor póngase en contacto con nosotros a través de nuestro [formulario de contacto](#) para programar la colocación de un nuevo perno bajo en garantía.

Si falta el perno de la bisagra inferior del cuadro, por precaución y para no comprometer su seguridad o dañar la bisagra del cuadro, no utilice su Gocycle. Por favor, póngase en contacto con nosotros a través de nuestro [formulario de contacto](#) para coordinar el reemplazo del perno bajo garantía.

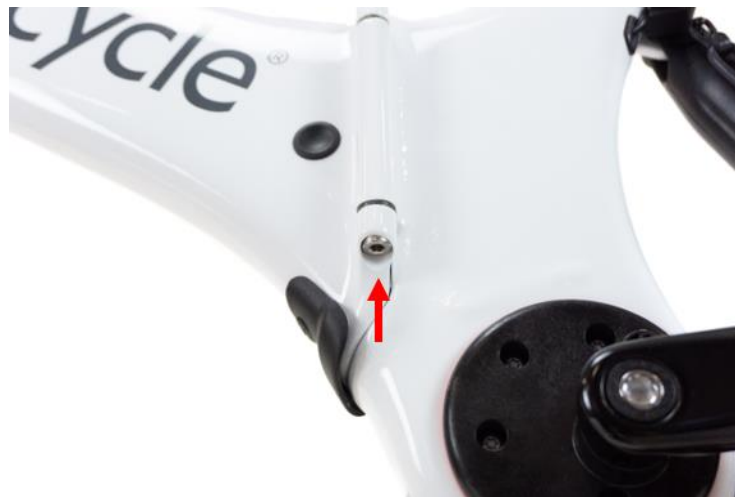
Perno en su lugar – OK

Si no falta el perno de la bisagra inferior del cuadro y siempre que inspeccione visualmente su Gocycle para ver si se encuentra en su lugar antes de cada viaje, puede seguir utilizando su Gocycle. Sin embargo, recomendamos encarecidamente que coloque el clip de retención del perno de la bisagra inferior del cuadro como se muestra arriba lo antes posible. Si no se coloca el clip de retención del perno de la bisagra inferior del cuadro se puede anular la garantía del cuadro.

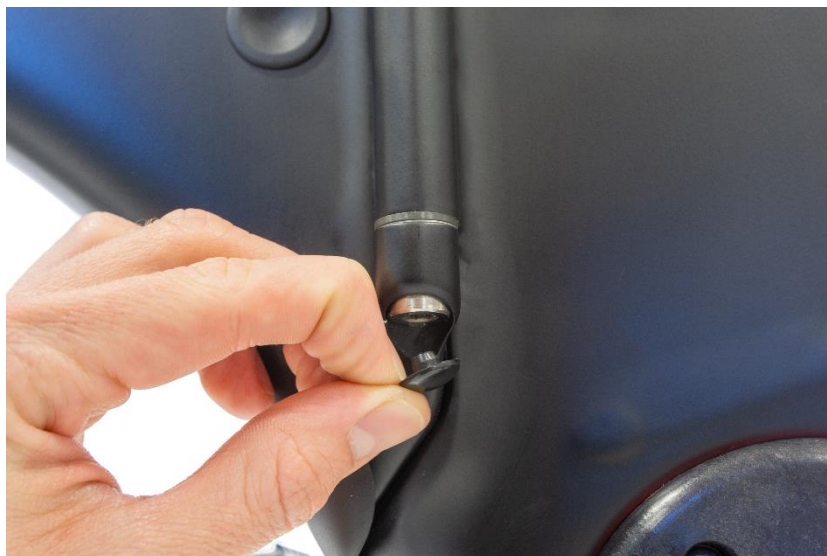
Eliminar

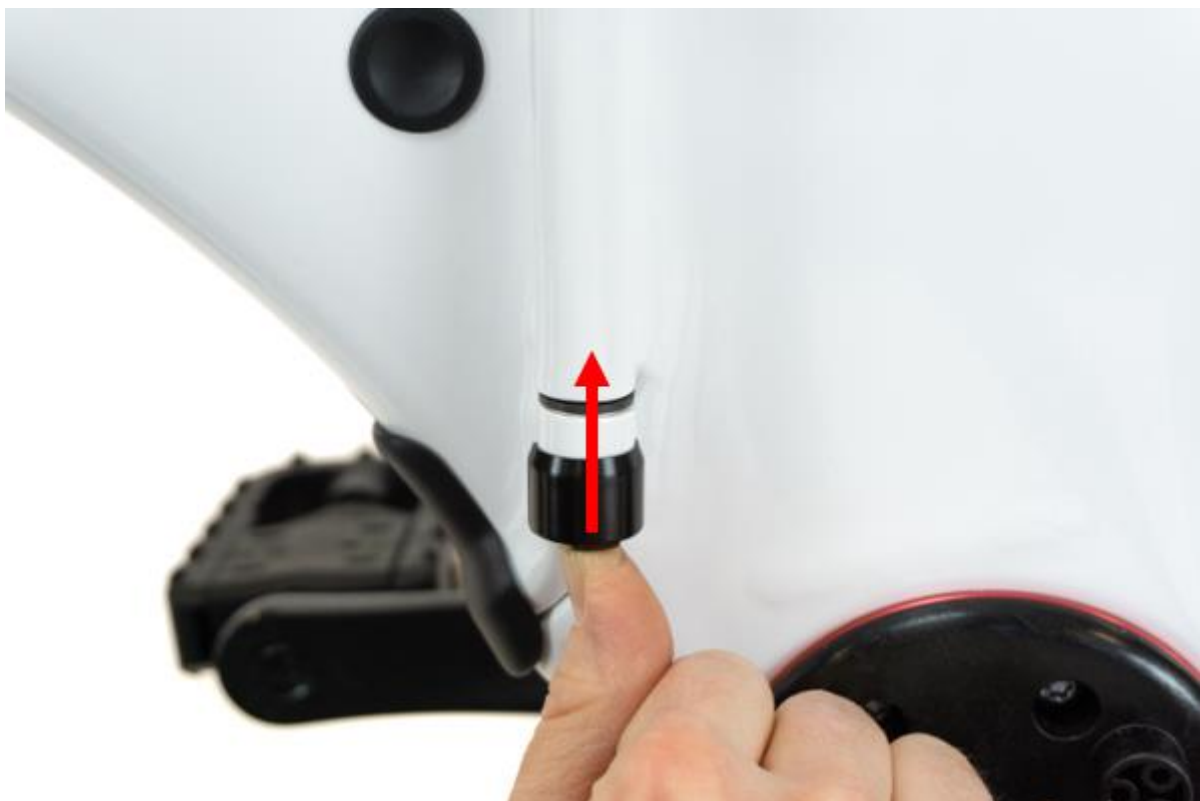
El clip de retención del perno de la bisagra inferior del cuadro se muestra arriba

Clip de retención – empuje fuerte hacia arriba como se muestra

Si no falta el perno de la bisagra inferior del cuadro, debe colocar un clip de retención que se puede ajustar fácilmente a mano en unos segundos, como se muestra a continuación.

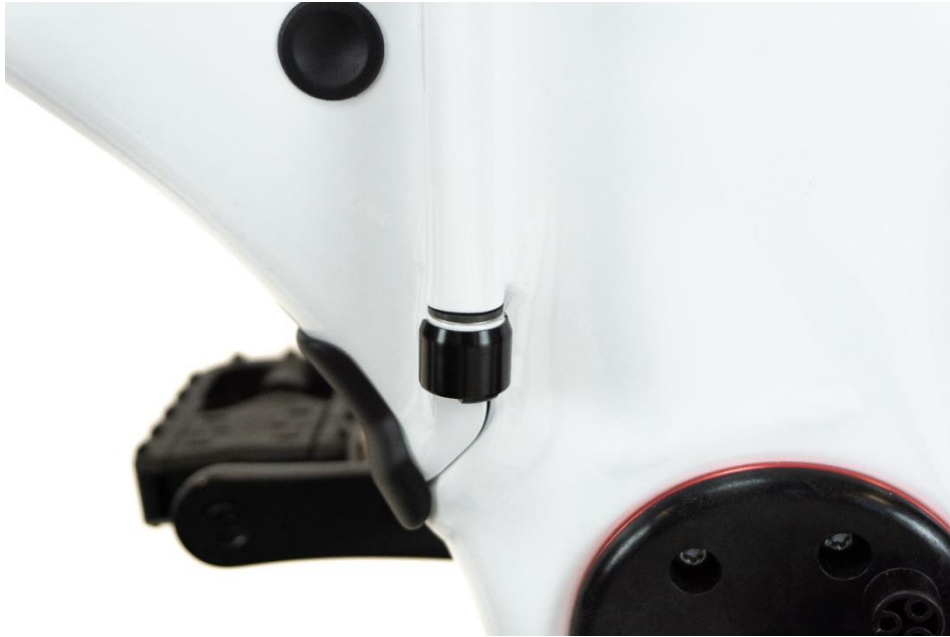
Clip de retención instalado correctamente
