Bollettino tecnico 21: Clip di fissaggio bullone della cerniera telaio inferiore

Marzo 2020

Prodotti interessati: Gocycle GX 890000-892500 and GXi 915536-915571, 915577, 915585, 915588, 915590, 915591, 915616, 915618, 915627-915894

Descrizione ispezione obbligatoria

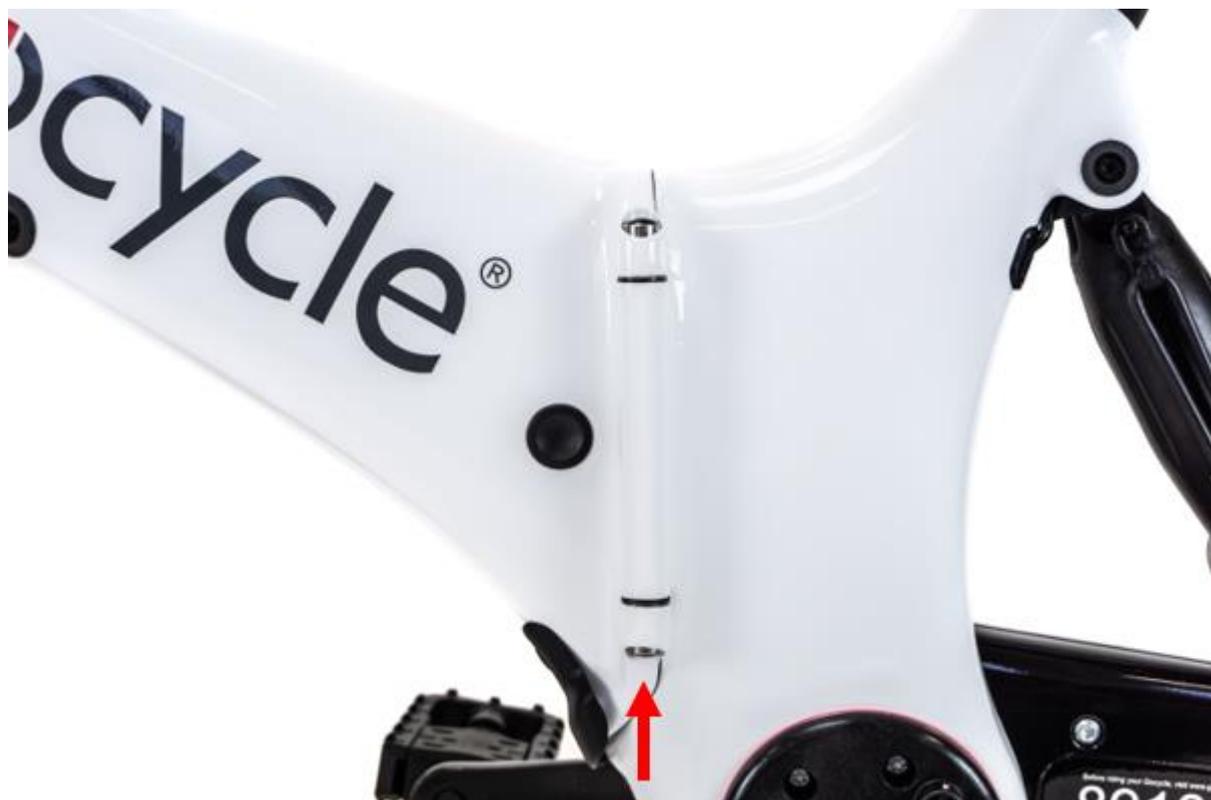
Posizione del bullone della cerniera telaio inferiore

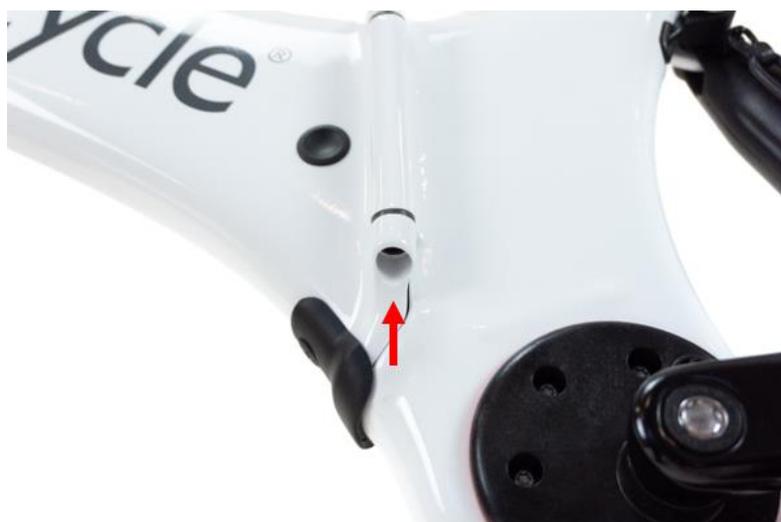
Bullone mancante - Non OK

Ispezionare la Gocycle per verificare la presenza del bullone della cerniera telaio inferiore. In caso di bullone mancante, non utilizzare la Gocycle e prestare particolare attenzione durante la chiusura, il sollevamento o la conservazione della bicicletta. Si prega di contattare Gocycle utilizzando l'apposito modulo per predisporre l'installazione in garanzia di un bullone sostitutivo.

Se il bullone della cerniera telaio inferiore non è presente, raccomandiamo invece di non utilizzare la Gocycle; si tratta di una misura puramente precauzionale, che serve a non compromettere la sicurezza dell’utente e a non danneggiare la cerniera del telaio. Si prega di contattare Gocycle utilizzando l’apposito [modulo](#) per predisporre l’installazione in garanzia di un bullone sostitutivo.

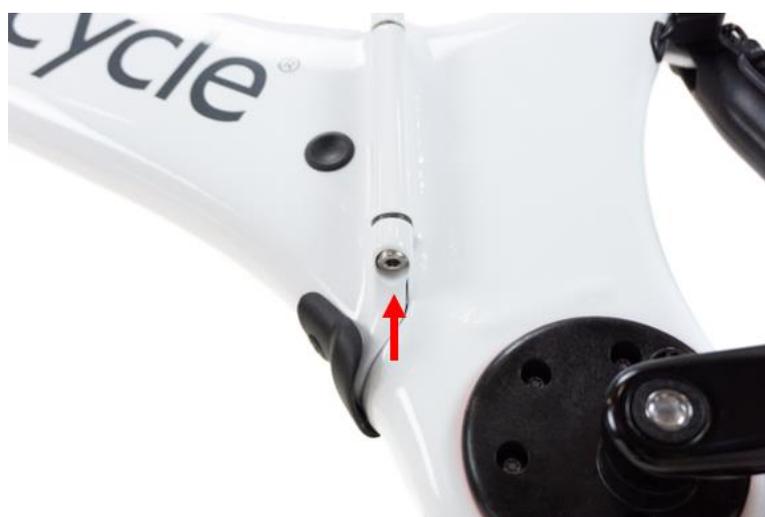
Bullone presente – OK

Se il bullone è presente, sarà necessario installare una clip di fissaggio; la procedura può essere eseguita manualmente in pochi secondi, come mostrato di seguito.

Sì, a condizione che il bullone della cerniera telaio inferiore sia correttamente installato e che si provveda a verificare la presenza del bullone prima di ogni utilizzo della Gocycle. Tuttavia, si raccomanda di installare l’apposita clip di fissaggio con la massima priorità, seguendo la procedura sopra riportata. La mancata installazione della clip di fissaggio potrebbe invalidare la garanzia del telaio.

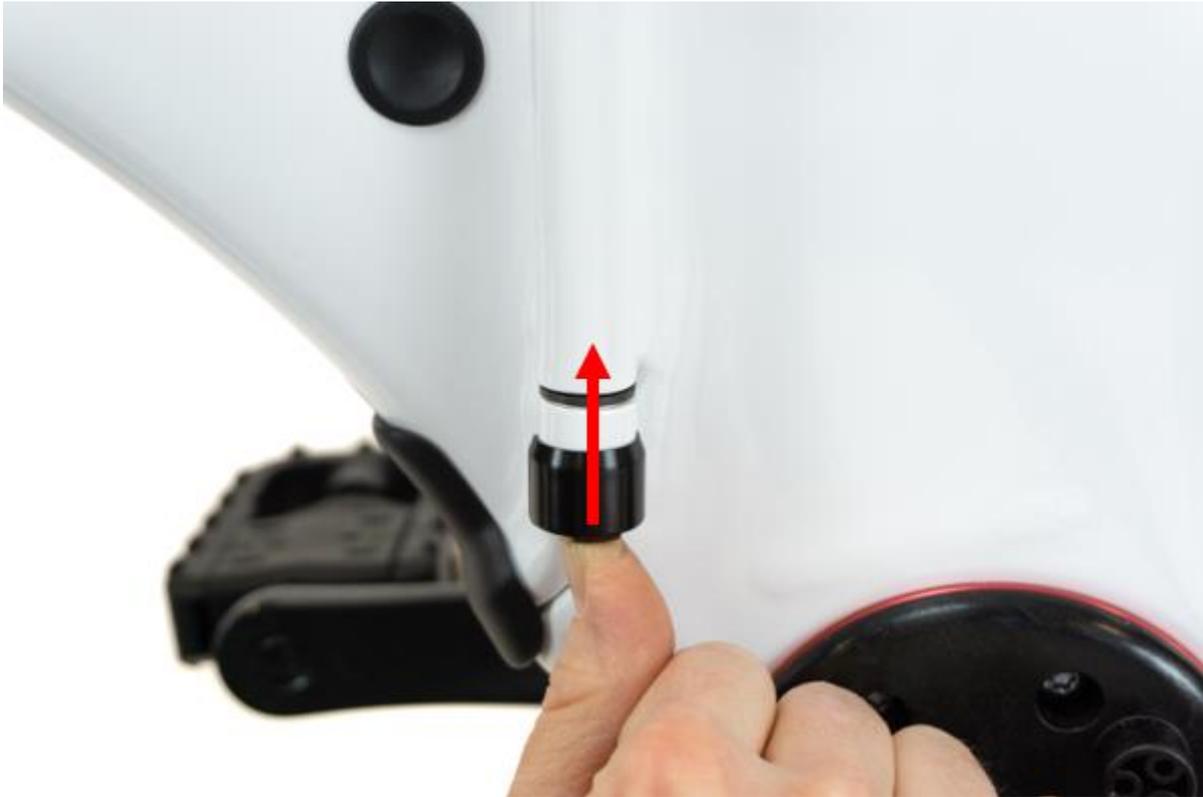
Clip di fissaggio bullone della cerniera telaio inferiore (sopra)

Installazione clip di fissaggio bullone della cerniera telaio inferiore - spingere con forza come mostrato in figura

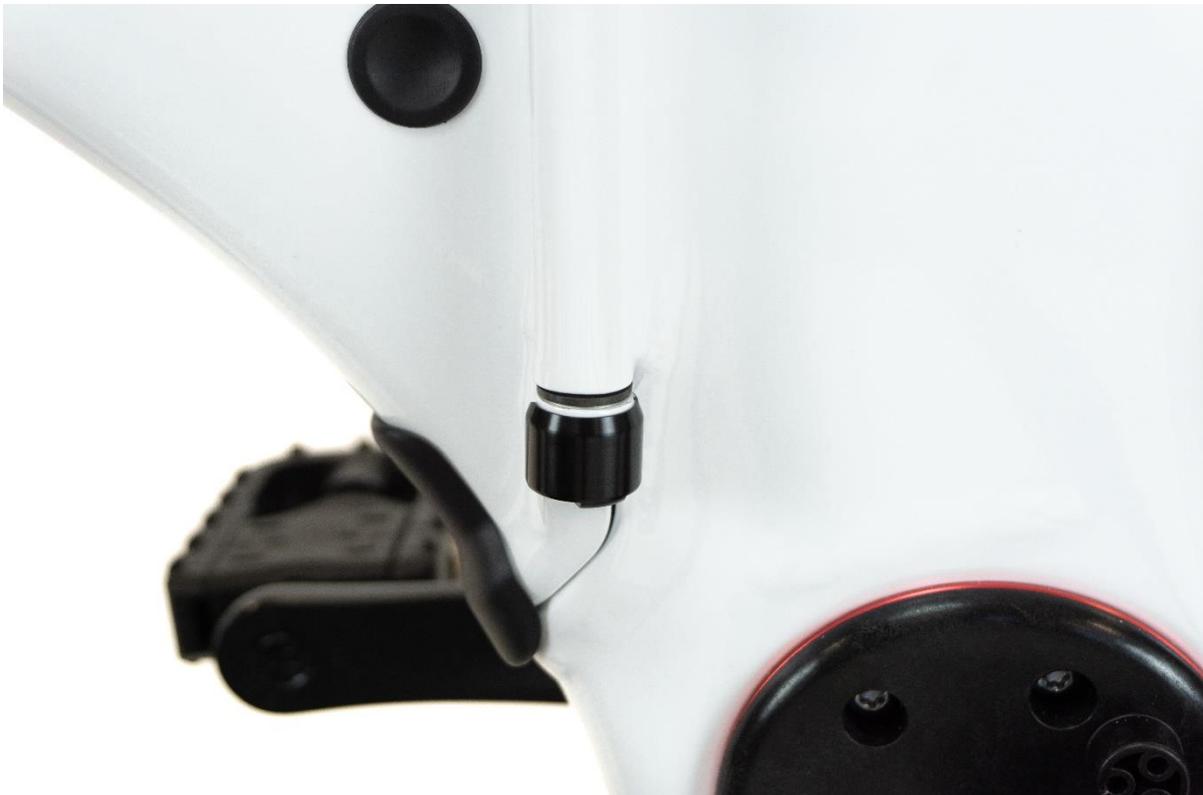
Clip di fissaggio bullone della cerniera telaio inferiore - correttamente installato.
